Justo Antonio de Olaguibel y la reconstrucción del Convento de la Purísima Concepción de Mondragón

(Justo Antonio de Olaguibel and the reconstruction of the Convent of the Purísima Concepción in Mondragón)

Cendoya, Ignacio
Univ. del País Vasco
Fac. Filología, Geografía e Historia
Paseo de la Universidad, 5
01006 Vitoria-Gasteiz

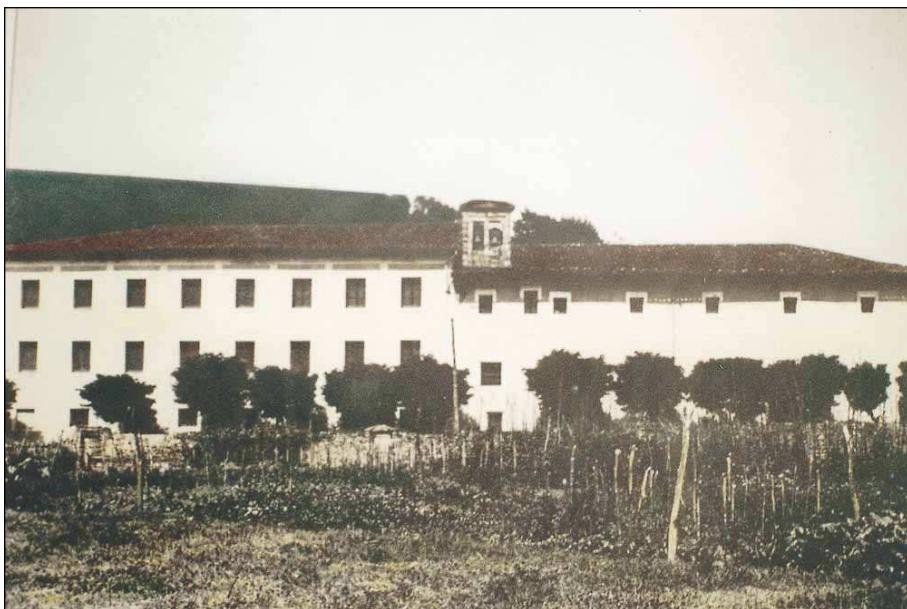
Convento de La Purísima Concepción (desaparecido). Mondragón. Fachada principal.

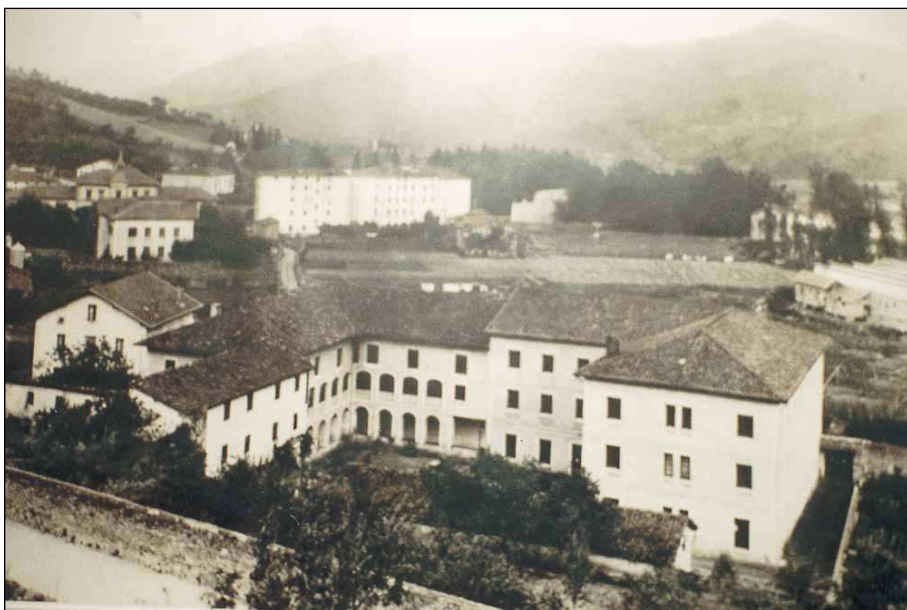
El análisis de las fotografías conservadas por la comunidad permite conocer la apariencia externa y el carácter de algunas dependencias del desaparecido cenobio. La visión posterior muestra en su parte más antigua, la que a nuestro juicio registra la acción de esta importante reforma de fines del siglo XVIII, un semiclaustro con cuatro vanos en planta baja y primer piso, formados por arcos de medio punto en el primer caso y arcos rebajados en el segundo, todo ello articulado mediante pilastras. El hecho de que la disposición de éstas no coincida con el modelo más propio de Olaguíbel hace dudar de si su plan afectaría realmente a estos vanos, aunque no podemos desechar una intervención respetuosa con respecto a una posible

Visión posterior.

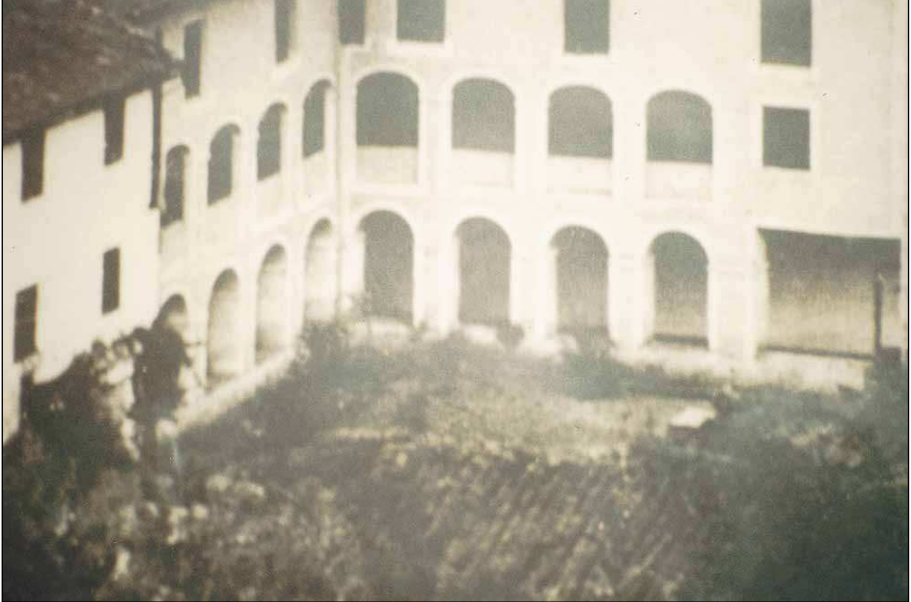
Visión posterior (detalle).

Centrándonos, por tanto, en ese pequeño claustro, imagen más destacada de la intervención, recordemos en primer lugar que tan sólo dos crujías lo componían. Cuatro vanos ocupaban cada una de esas alas en su planta baja y primer piso –aunque en una de esas crujías encontraban continuidad mediante huecos adintelados, de grandes proporciones en el primer caso–, mientras que en el último se situaban vanos adintelados de carácter alternativo con respecto a los huecos inferiores. Tal y como señalábamos, en la arquería más baja se hacía uso de arcos de medio punto, mientras que para la de la primera planta se disponían rebajados, todo ello articulado con pilstras de escasísimo resalte. El efecto logrado era, por ello, de uniformidad, renunciando a otorgar relieve al muro y a conseguir los consiguientes efectos claroscuros. La escasez de medios y la propia modestia del conjunto arquitectónico justificarían la solución, dotada de un evidente pragmatismo.
